RISTRUTTURAZIONE E RECUPERO AD USO UFFICIO DEGLI EX
APPARTAMENTI CAPITINI SITI NEL PALAZZO DEI PRIORI

PROGETTO ESECUTIVO

ANALISI DEL DEGRADO – INDICAZIONE INTERVENTI
AREA TORRE- "STANZA RIFUGIO" DEL CAPITINI

PERUGIA, APRILE 2017

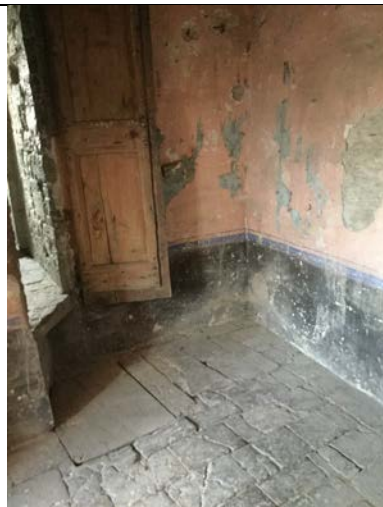
B1A

La parete **A1** è caratterizzata dalla presenza della porta di accesso alla stanza .
 Il vano è incorniciato da stipiti ed architravi in pietra, la chiusura è ottenuta da un pannello di legno povero.

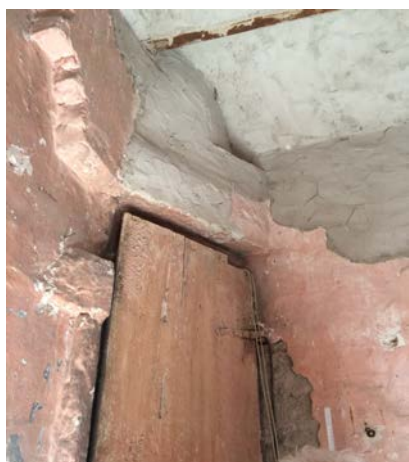
PORTA IN LEGNO E FERRAMENTA

Piccole fessurazioni e tarlatura
 Mancanza della ferramenta

Recupero della porta in legno mediante restauro del pannello e della ferramenta con reintegro parti mancanti

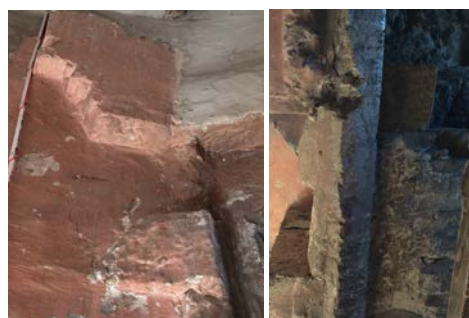
ELEMENTI LAPIDEI
Stipiti e architravi

- Croste
 - Presenza di pittura sulla superficie lapidea
 - Piccole fratture e mancanza di materiale

CON1- Preconsolidamento (laddove necessario)
CON2- Consolidamento (laddove necessario)

STU1 - Integrazione plastica e cromatica di pietre
STU1 Integrazione plastica e cromatica di pietre
PU CRI- Pulitura criogenica

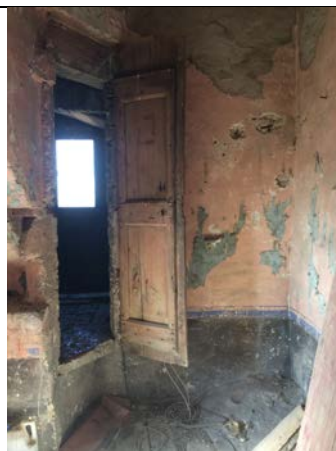
B1B

Nella stanza su tutte le pareti anche sulla **parete B1** sono presenti ancora residui di carta da parati, sovrapposta alla originaria pittura a calce color rosa.
 E' evidente, altresì, una fascia di demarcazione, di circa 50 cm, alla base della parete di colore nero sormontata da una fascia del colore blu, che, evidentemente, nel periodo in cui è stata posata la carta da parati, fungeva da basamento.

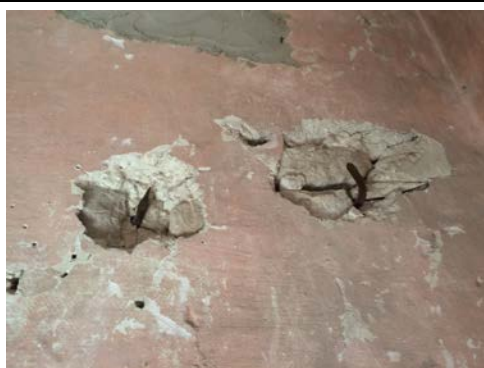
INTONACO
 UNI 11182:2006

RIGONFIAMENTO:
 Sollevamento superficiale localizzato del materiale di forma e consistenza variabili

DISTACCO:
 Soluzione di continuità tra strati di un intonaco, sia tra loro che rispetto al substrato, che prelude, in genere, alla caduta degli strati stessi

LACUNA:
 Sollevamento superficiale localizzato del materiale di forma e consistenza variabili

REVISIONE PARAMENTI MURARI
 SIA IN PIETRA CHE IN LATERIZIO

AS1 - Asportazione intonaco presente
AS2 - Accurato lavaggio del supporto
RIP1- Ripresa di muratura per integrazione di parti mancanti
RIP2 - Chiusure interstizi, mancanze e stuccatura lacune

FINITURA

INT- rifacimento Intonaco a tre strati a base di calce

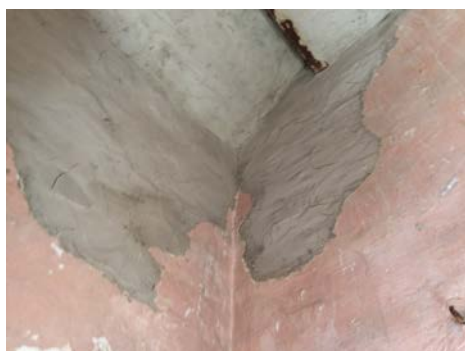
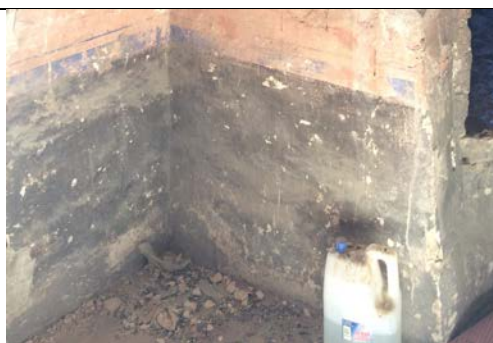
La tinteggiatura su intonaco a calce sia delle pareti che della fascia alla base della parete presenta fenomeni di dilavamento diffusi

TIN- Tinteggiatura a calce (velatura) nel rispetto delle campitura e cromie originarie
